**Έκθεση διερεύνησης βιντεοσκοπικού υλικού διέλευσης  
της εμπορικής αμαξοστοιχίας 63503 από τις σήραγγες  
Πλαταμώνα και Ραψάνης**

Δρ. Απόστολος Βασιλάκος  
Διπλ. Μηχανολόγος Μηχανικός

Σταύρος Μπατζόπουλος  
Ηλεκτρολόγος Μηχανικός

Λάρισα, 13/02/2025

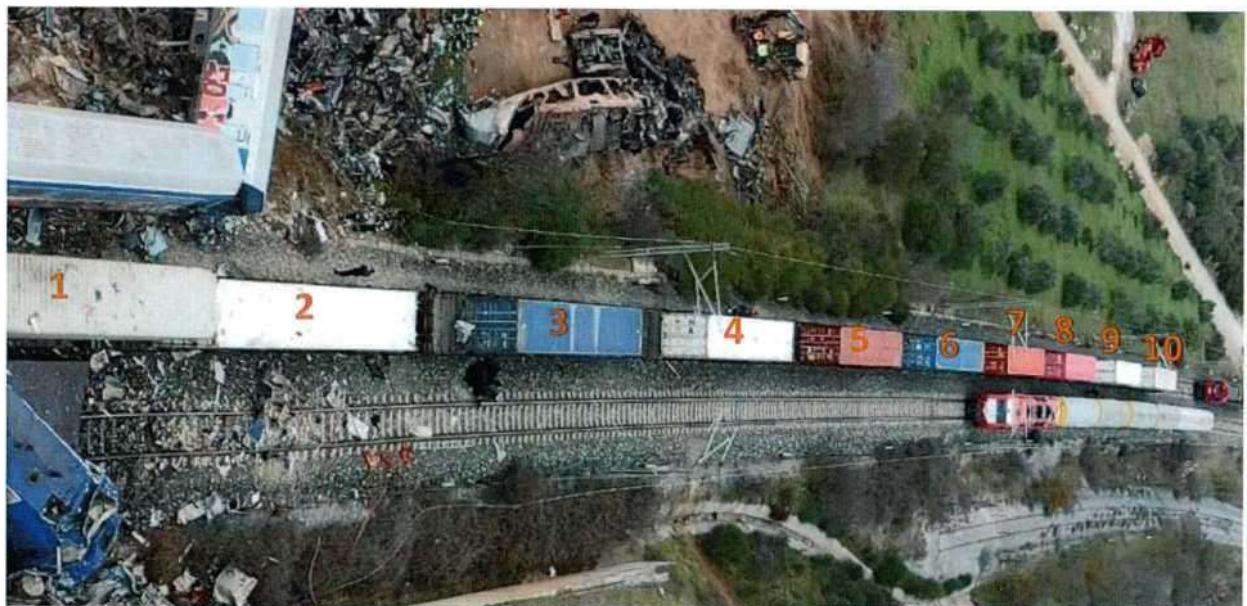
Φωτο 10. Σύνθεση εμπορικού συρμού (10 container)

Η εμπορική αμαξοστοιχία αποτελούνταν από δύο (2) εν σειρά ηλεκτράμαξες σε ζεύξη διπλής έλξης (κατά σειρά Η/Α 1 120-022 και Η/Α 2 120-012) και δεκατρείς (13) φορτάμαξες (πλατφόρμες) με σύνθεση όπως περιγράφονται στον παρακάτω Πίνακα 1, με στοιχεία χορηγηθέντα από την Hellenic Train. Η ταυτοποίηση του χρώματος και της θέσης του καθενός από τα εμπορευματοκιβώτια, πραγματοποιήθηκε από τις φωτογραφίες που πάρθηκαν κατά το άνοιγμα των εμπορευματοκιβωτίων, παρουσία του Τμήματος Τροχαίας Λάρισας, μετά την μεταφορά τους στον εμπορικό σταθμό Θεσσαλονίκης και δίνεται παρακάτω στις Φωτο 1-9. Εδώ θα πρέπει να σημειωθεί ότι η θέση της κάθε μιας φορτάμαξας στον συρμό επιβεβαιώνεται από τον μοναδικό αριθμό της που αναγράφεται στο πλάι και που αντιστοιχεί στην στήλη "αρ. βαγονιού" του Πίνακα 1. Στις Φωτο 10 και 11 φαίνεται η σύνθεση του συρμού (μόνο τα 10 container) από τον τόπο του δυστυχήματος.

3. Η σειρά σχηματισμού του συρμού **63503** συμπίπτει τόσο με τις φωτογραφίες από τον τόπο του δυστυχήματος (Φωτο **10 και 11** παραπάνω) και τα έγγραφα της Hellenic Train (**Πίνακας 1**), όσο και με την ανάλυση των παραπάνω βίντεο.

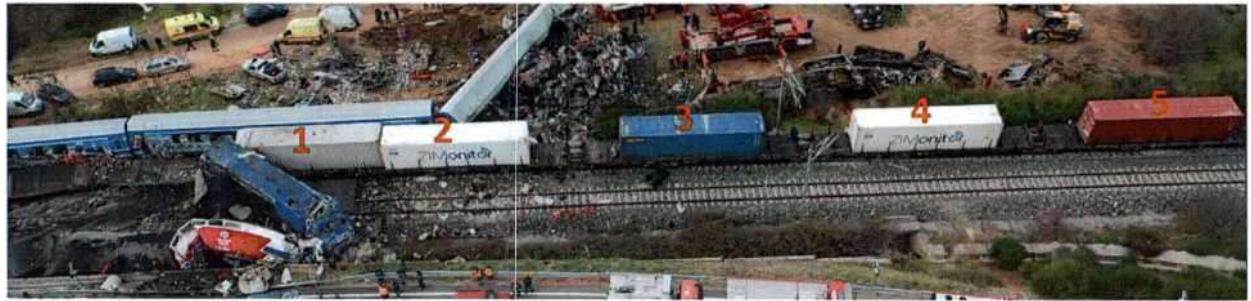
Φωτο 11. Τα 5 πρώτα container του εμπορικού συρμού

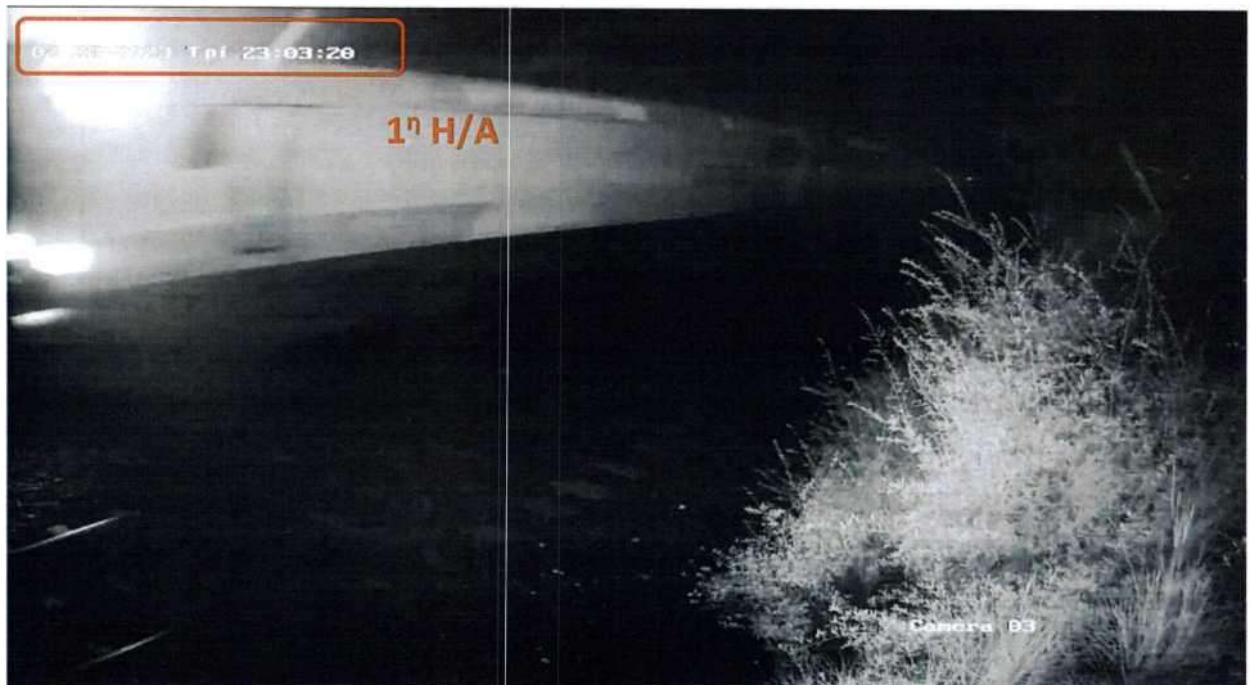
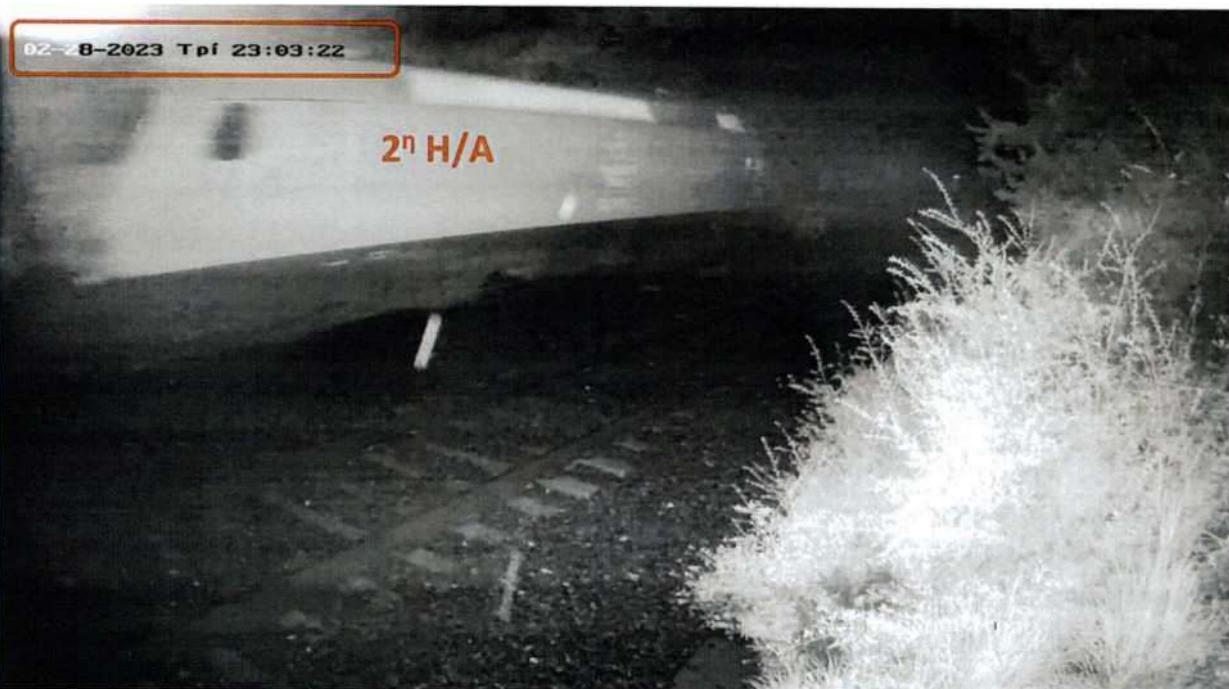
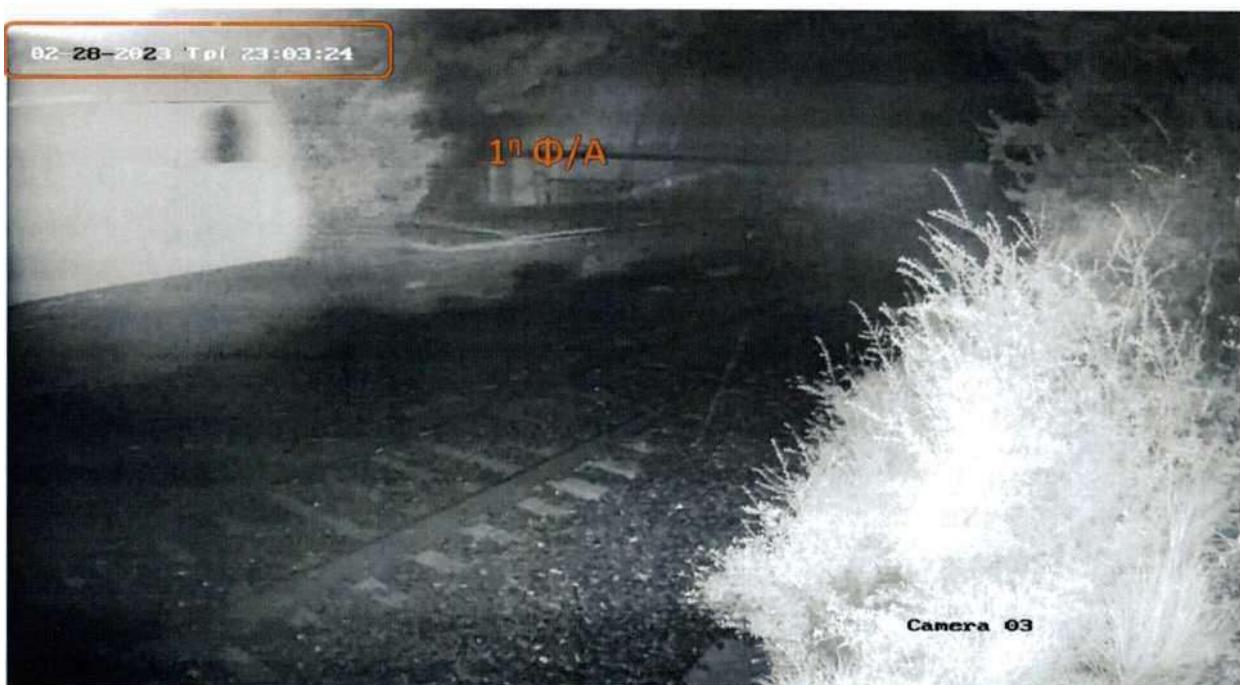
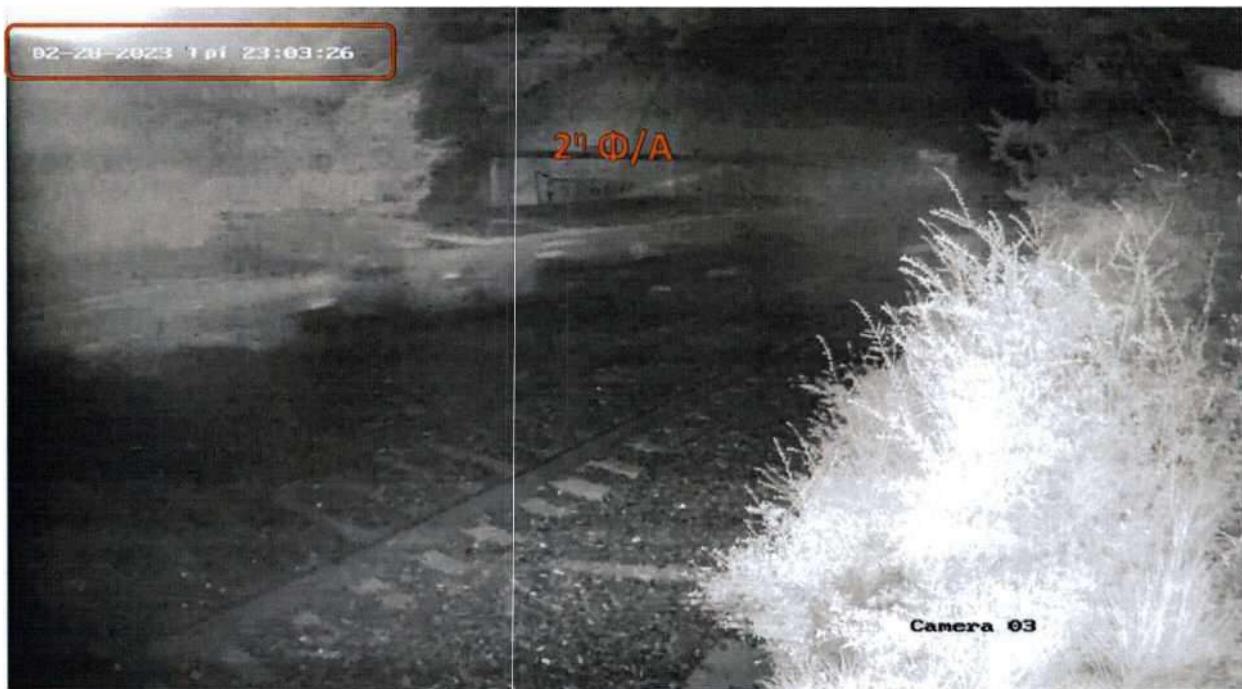
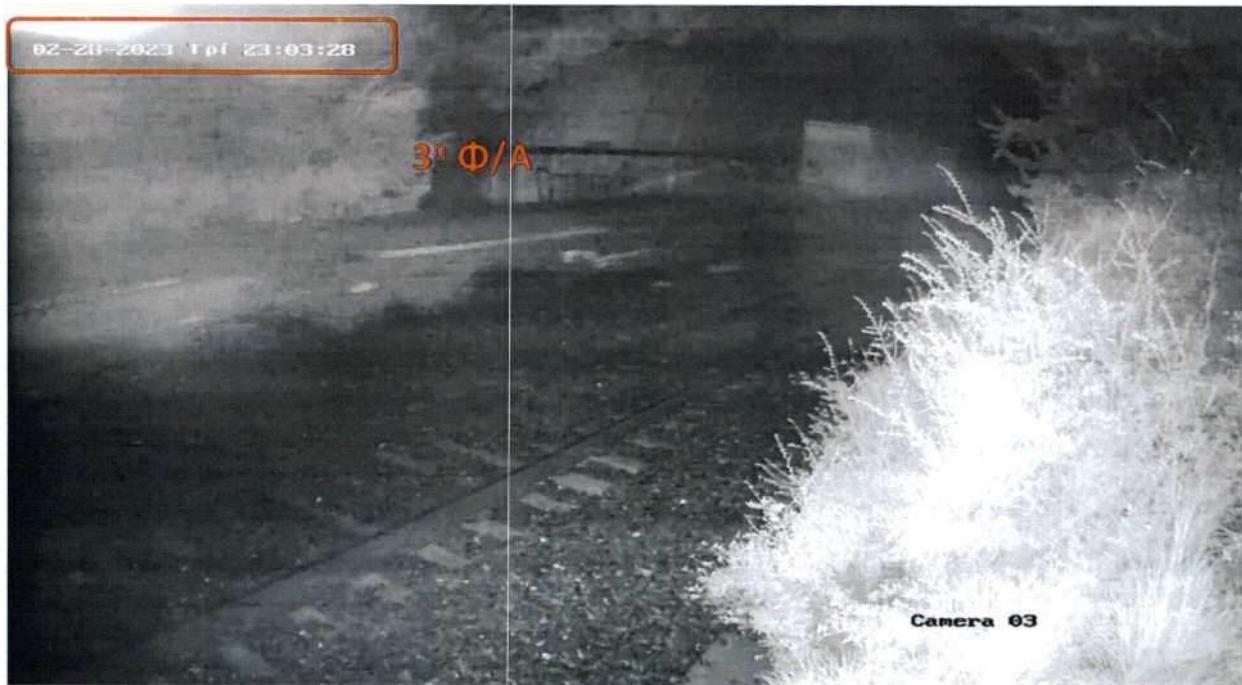
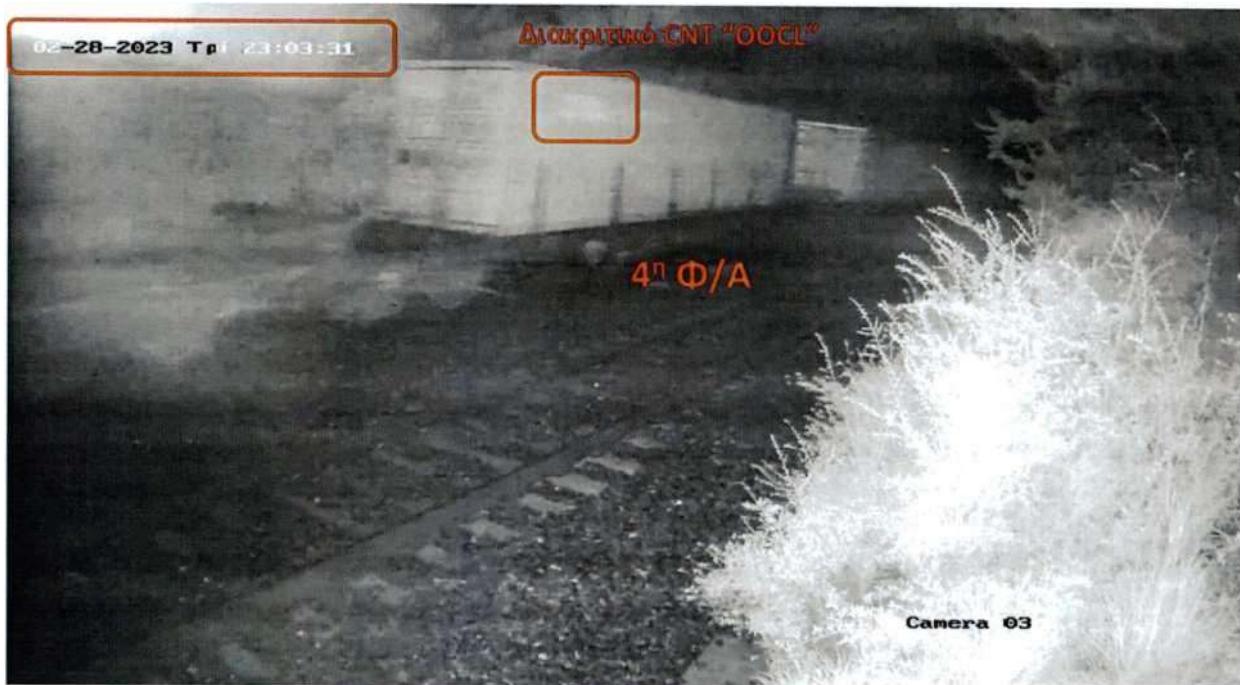
Από την **προβολή του 1<sup>ου</sup> βίντεο** (έξοδος σήραγγας Πλαταμώνα) κατ' αρχήν προέκυψε ότι η κάμερα βρίσκεται εκτός της σήραγγας στην νότια πλευρά (έξοδος προς Λάρισα) και παρουσιάζει τον συρμό να διέρχεται κυνούμενος στην γραμμή καθόδου με κατεύθυνση προς Λάρισα. Η κάμερα καταγραφής είναι συνδεδεμένη στο κανάλι 3 (Camera 3) του καταγραφικού και η ημερομηνία και η ώρα είναι αντίστοιχα **28-2-2023 και 23.03**. Από την **ανάλυση του 1<sup>ου</sup> βίντεο** προέκυφαν οι κάτωθι εικόνες:

1. Ο εμπορικός συρμός και στα 2 βίντεο αποτελείται από **2 Η/Α, 3 Φ/Α** με λαμαρίνες και 10 Φ/Α με container, όπως ακριβώς και ο συρμός της **63503** εμπορικής αμαξοστοιχίας

4. Οι τρεις πρώτες φορτάμαξες που είναι έμφορτες με λαμαρίνες, έχουν τα πλαϊνά παραπέτα (κάθετοι δοκοί) κατεβασμένα, λόγω του μεγαλύτερου πλάτους των λαμαρινών από αυτό των φορταμαξών και έχουν μόνο τα εμπρόσθια και τα οπίσθια παραπέτα ανασηκωμένα. Αντίθετα, στις υπόλοιπες 10 φορτάμαξες που είναι έμφορτες με container, τα πλαϊνά παραπέτα είναι ανασηκωμένα.

5. Σε καμιά από τις φορτάμαξες τόσο αυτές που είναι έμφορτες με λαμαρίνες όσο και σε αυτές που είναι έμφορτες με container, δεν φαίνεται να είναι τοποθετημένα άλλα δοχεία ή βυτία, πέραν του επίσημου φορτίου που είναι οι λαμαρίνες και τα container.

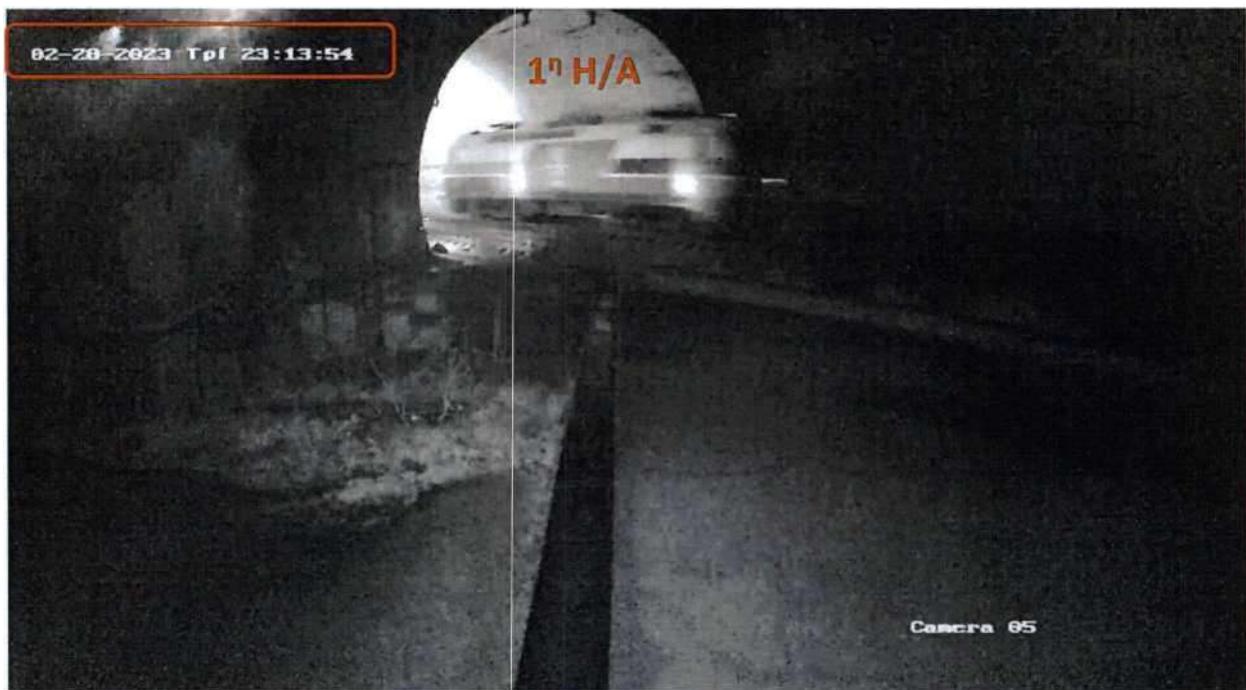
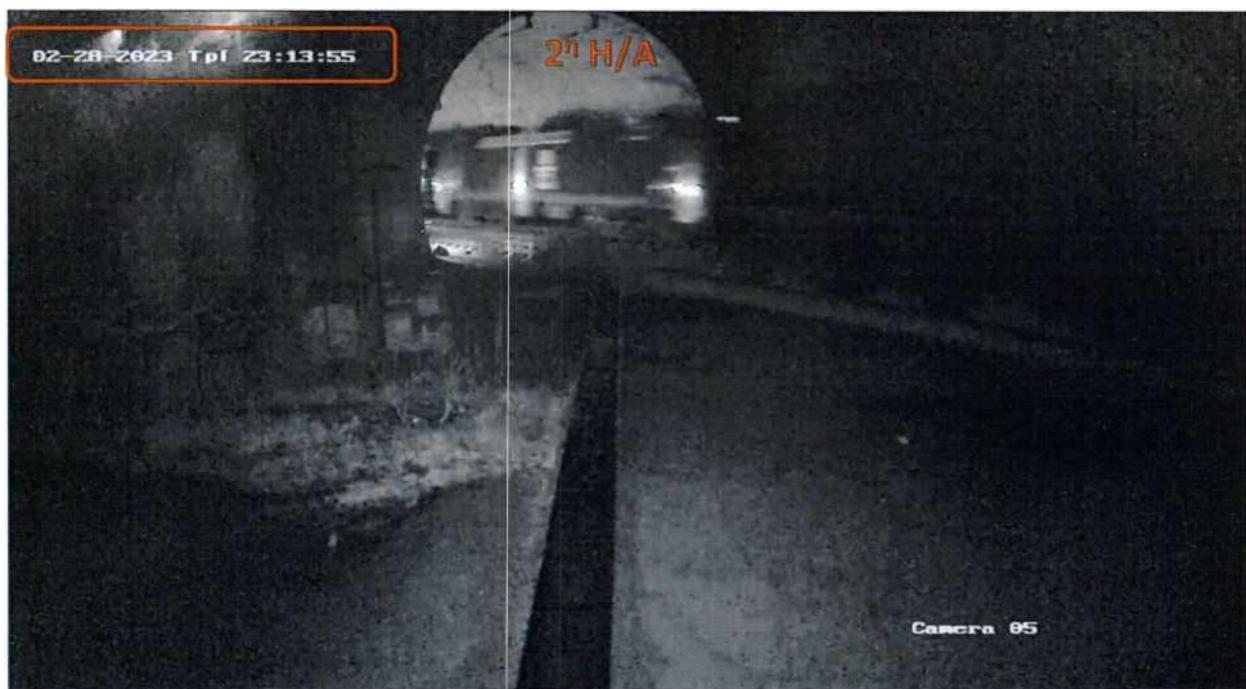
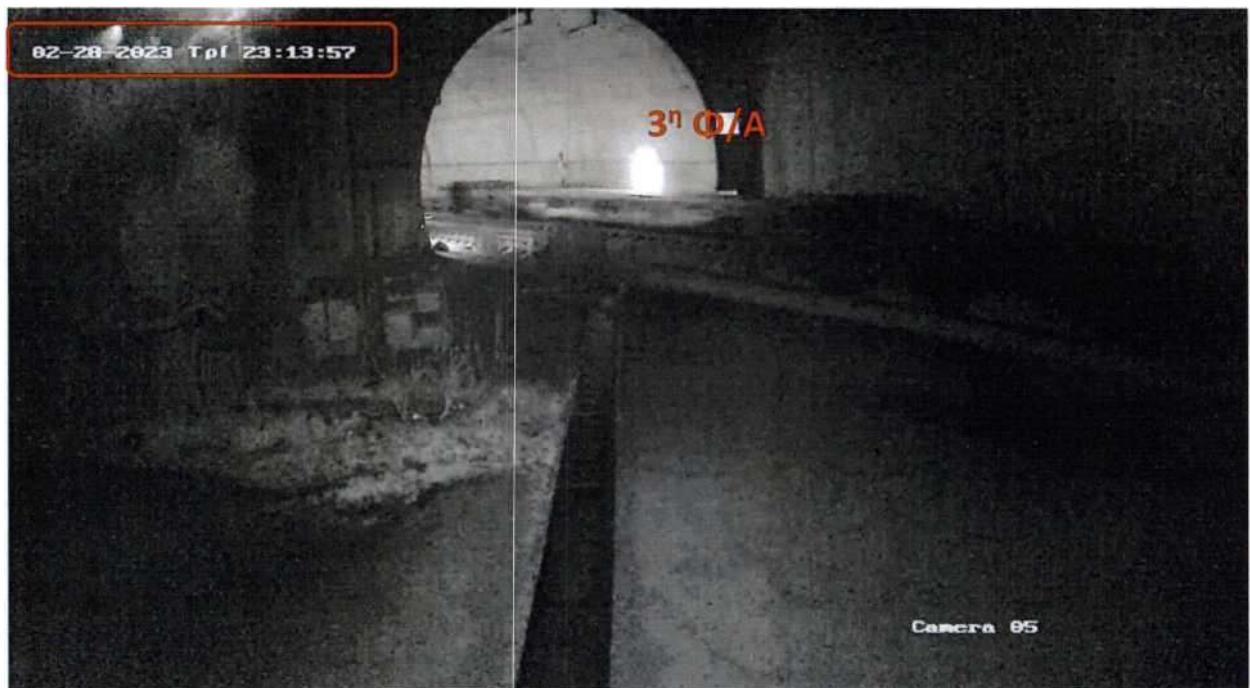
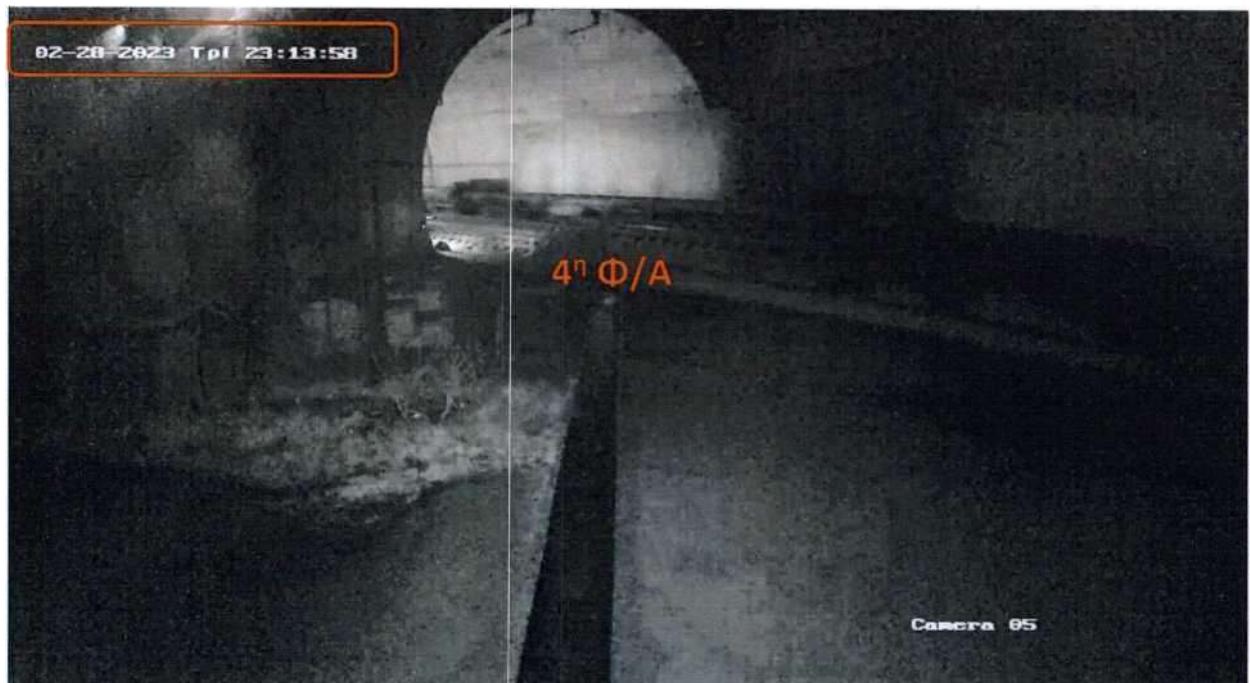
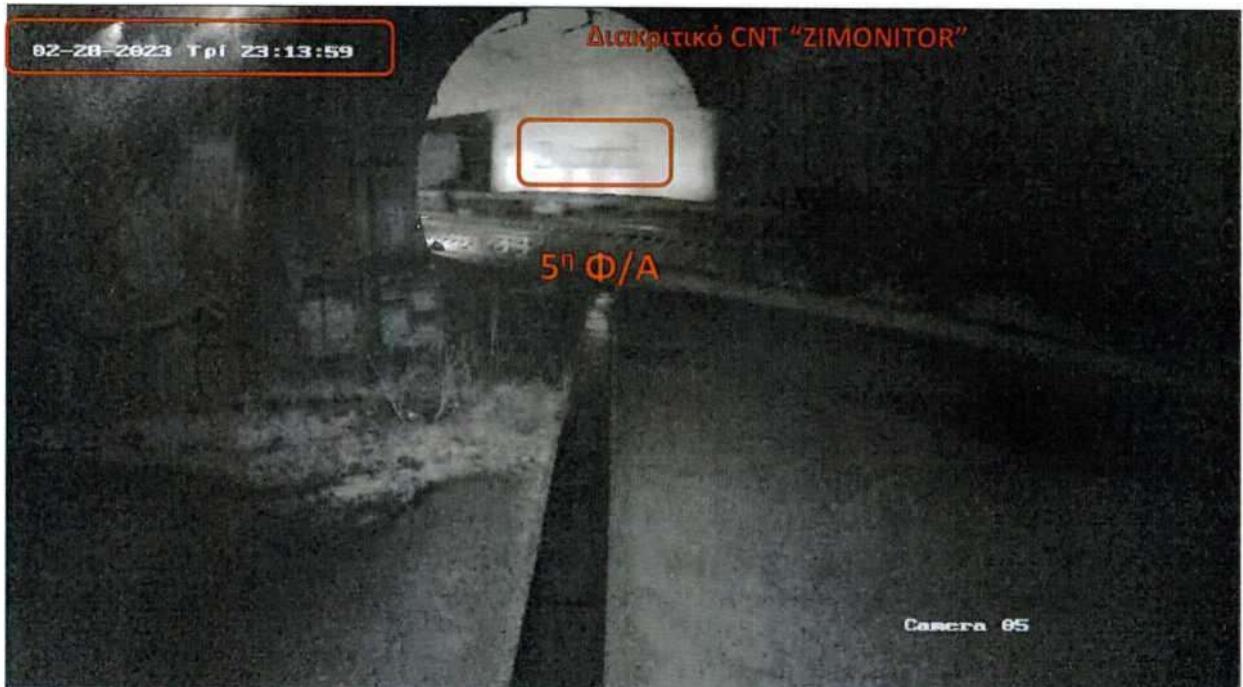
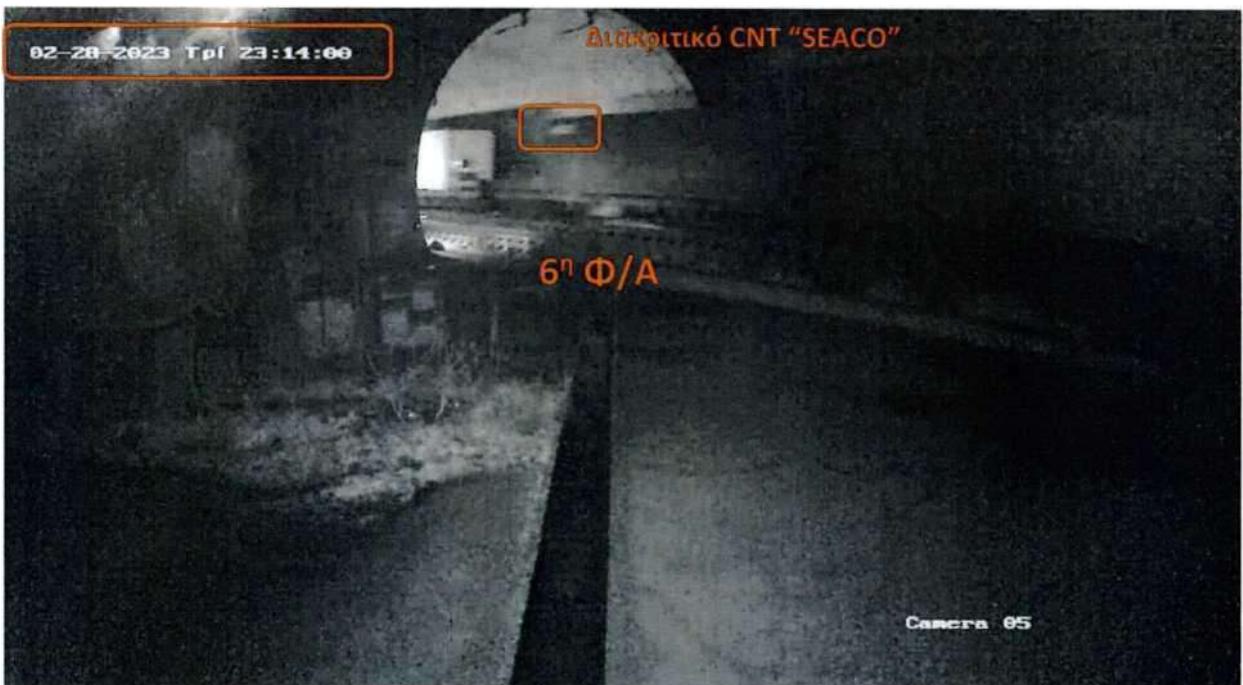
Από την **προβολή του 2ου βίντεο** (είσοδος σήραγγας Τεμπών-Ραψάνη) κατ' αρχήν προέκυψε ότι η κάμερα βρίσκεται εκτός της σήραννας στην βόρεια πλευρά (είσοδος προς Λάρισα) και παρουσιάζει τον συρμό να διέρχεται κινούμενος στην γραμμή καθόδου με κατεύθυνση προς Λάρισα. Η κάμερα

καταγραφής είναι συνδεδεμένη στο κανάλι 5 (Camera 5) του καταγραφικού και η ημερομηνία και η ώρα είναι αντίστοιχα 28-2-2023 και 23.13. Από την ανάλυση του 2<sup>ου</sup> βίντεο προέκυψαν οι κάτωθι εικόνες:
